## 遠心実験結果

### 改良条件

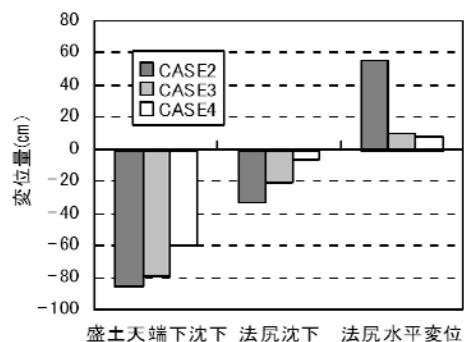
無対策 CASE-1	杭式配置 CASE-2	帯状配置 CASE-3	筒状配置 CASE-4
概要	<ul style="list-style-type: none"> <li>・概要図</li> </ul>			
破壊状況	<ul style="list-style-type: none"> <li>・盛土載荷前</li> </ul>	<ul style="list-style-type: none"> <li>・浅層改良盤</li> </ul>	<ul style="list-style-type: none"> <li>・浅層改良盤</li> </ul>	<ul style="list-style-type: none"> <li>・浅層改良盤</li> </ul>

6~7m盛土した時点で円弧すべりによる破壊が生じた。

- ・盛土下浅層部の平均的な沈下は約80cmだった。
- ・浅層改良盤のクラックは、盛土縦断方向に入っており、変形や沈下が進行しやすい危険な方向に入っていた。
- ・深層改良部について、多数の柱状改良体にクラックが入り、かつ、倒れも大きかった。

- ・盛土下浅層部の平均的な沈下は約80cmだった。
- ・浅層改良盤のクラックは、盛土横断方向に入り、壁間隔が大きい影響が出ていると考えられるが、変形に関してはALICCより安定していた。
- ・浅層改良部の壁にも縦クラックが数箇所入っていたが、クラック幅は大きくなく、不安定な形状変化とはならなかった。

- ・盛土下浅層部の平均的な沈下は約60cmだった。
- ・浅層改良盤のクラックは、深層改良部の周囲にのみ発生し、特に筒の細い部分に発生した。筒の内部にクラックは発生しておらず、拘束効果による影響を示している。
- ・深層改良部にはまったくといっていいほどクラックが生じておらず、これも、拘束効果の結果と考えられる。

- ・浅層改良盤の深度は、1m。
- ・深層改良部の深度は、9m。
- ・改良体の強度は、 $q_u = 1,000 \text{ kN/m}^2$ 。
- ・改良率は、盛土底面積に対して約8%。

・対策後の円弧すべり検討結果は、全ケースで  $F_s \geq 1.00$
